Programa Puesta en Valor del Patrimonio

Región de Tarapacá

IGLESIA SANTO TOMÁS DE CAMIÑA, COMUNA DE CAMIÑA

Declaratoria de Monumento Histórico 24/10/2008, D.E. Nº 3498 MINEDUC

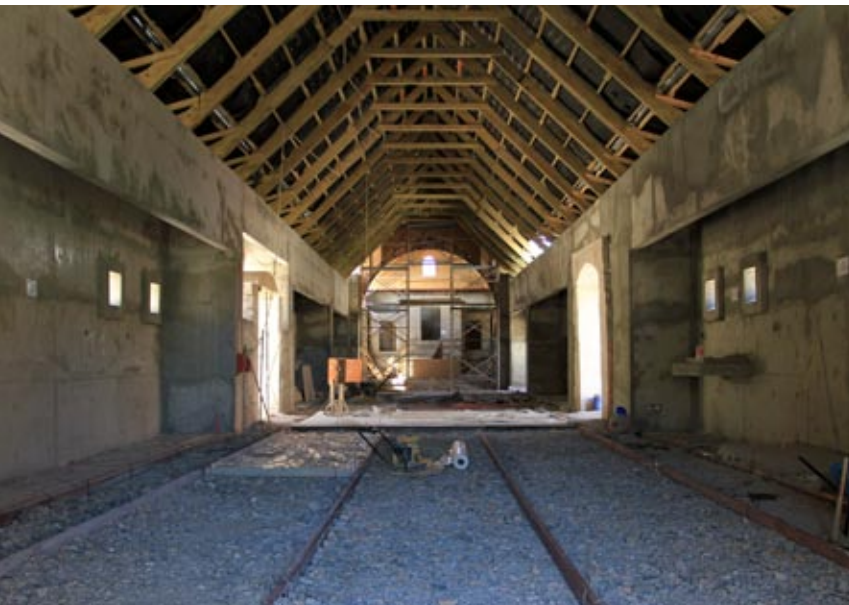
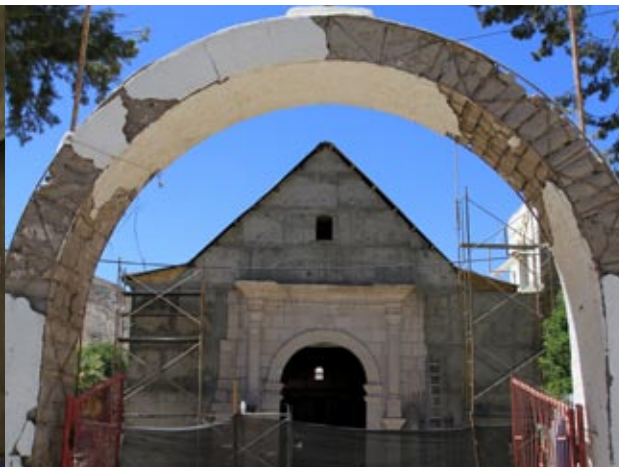
La construcción data del 1700, con 100 metros de largo y una sobria volumetría constituida a partir de una única nave de adobe y piedra, que posee tres recintos laterales

utilizados como sacristía y altares. Su nave presenta tres accesos, uno en frontis principal datado en el siglo XVIII, y los restantes ubicados simétricamente en los muros laterales de la nave. Los accesos están constituidos por pórticos acampanados y marcos de piedras labradas con representaciones fitomorfas (plantas) y antropomorfas (humanos) esculpidas sobre ésta, simulando el jardín del edén que llega al árido desierto. Su techumbre es la típica de las Iglesias altioplánicas, madera, par y nudillo.

INTERVENCIÓN: Se ejecutó la reestructuración y reconstrucción de la nave principal, la torre campanario, la consolidación de la estructura y la reparación de las dos capillas laterales y la sacristía. Se adoptó como criterio de intervención el de reconstrucción crítica, con el empleo de hormigón armado como base del sistema sismo resistente en la nave principal y torre campanario, conservando muros de adobe y pórticos en piedra preexistentes, para las cuales se tomaron los resguardos necesarios de consolidación y reparación.
